**6cm RX (4,5 - 5,1GHz):****LO 1 und 2 wurden auf VALON Synthesizer umgebaut (RK am 17.4.2018)**

<https://eff100mwiki.mpifr-bonn.mpg.de/> - Effelsberg 100m Teleskop

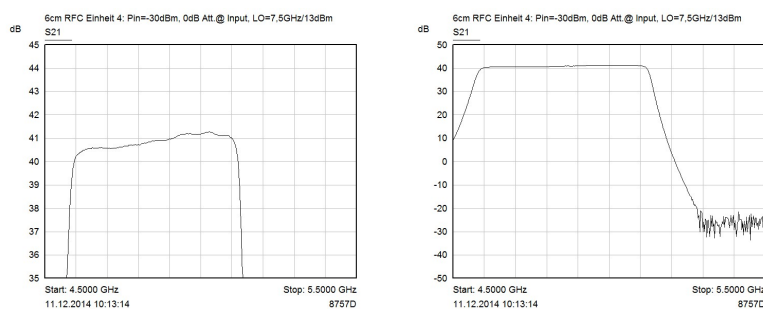
- RFC 4; ZF-Verstärker RA46 im Gehäuse CRA46 ersetzt

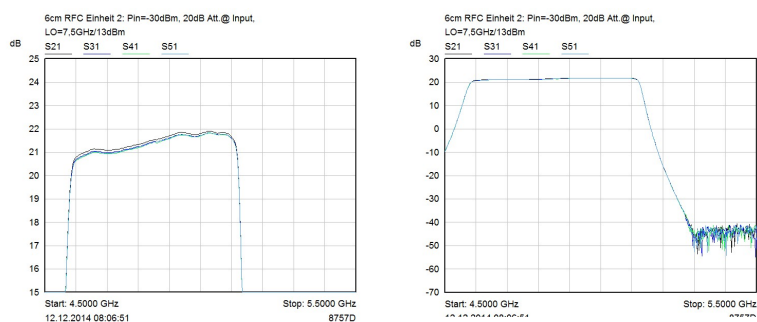
- RFC 2; 4-fach Powerdivider Lötrest von Leiterbahn genommen (→Unsymmetrische Ausgänge)
