**6cm RX (4,5 - 5,1GHz):****Kanal A im Haupthorn schwingt bei 6,81GHz, sobald eine Quelle kommt (RK am 24.10.2019)**

From:  
<https://eff100mwiki.mpifr-bonn.mpg.de/> - Effelsberg 100m Teleskop

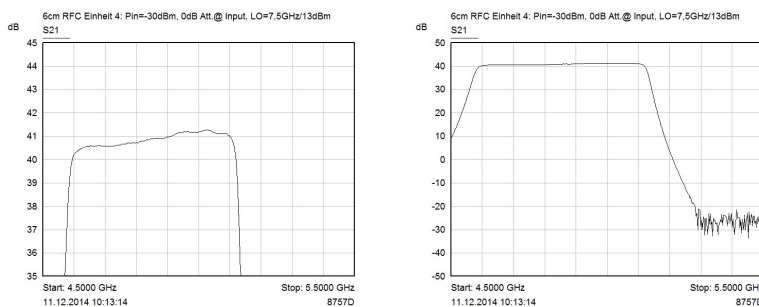
- RFC 4; ZF-Verstärker RA46 im Gehäuse CRA46 ersetzt

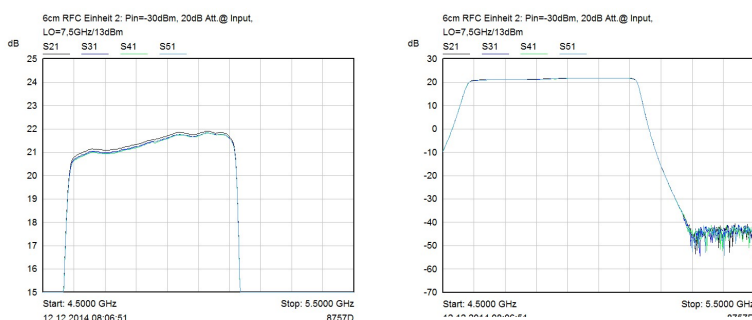
- RFC Kanal D; 4-fach Powerdivider hat unsymmetrische Ausgänge (TP und SB-ZF), VLBA-ZF abgeklemmt und TP auf den Ausgang. Polarimeter hat richtige Leistung.

- RFC 2; 4-fach Powerdivider Lötrest von Leiterbahn genommen (→Unsymmetrische Ausgänge)
