6cm RX (4,5 - 5,1GHz):

From: <https://eff100mwiki.mpifr-bonn.mpg.de/> - Effelsberg 100m Teleskop

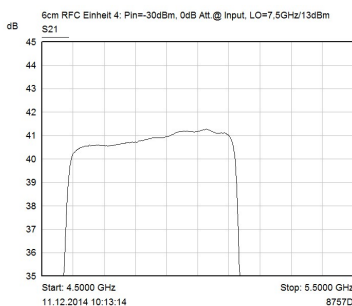
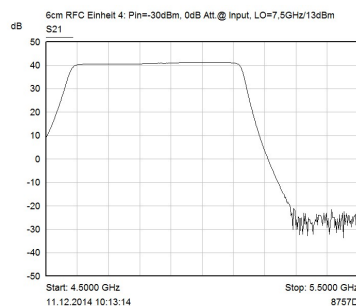
- RFC 4; ZF-Verstärker RA46 im Gehäuse CRA46 ersetzt

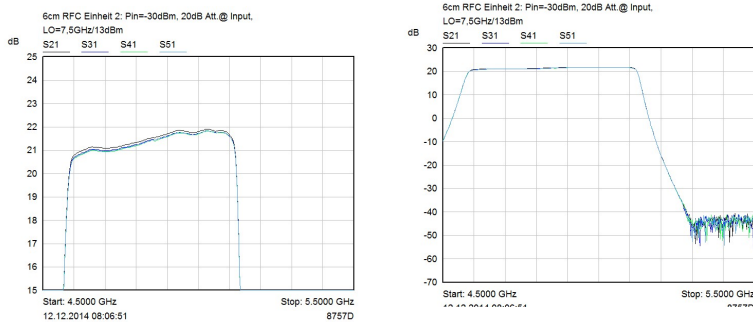
- RFC 2; 4-fach Powerdivider Lötrest von Leiterbahn genommen (→Unsymmetrische Ausgänge)
