### 6cm RX (4,5 - 5,1GHz):

From: <https://eff100mwiki.mpifr-bonn.mpg.de/> - Effelsberg 100m Teleskop

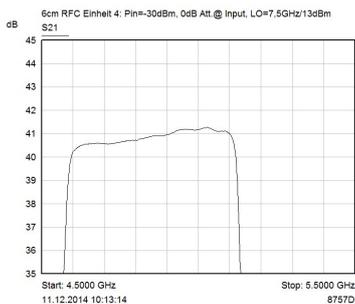
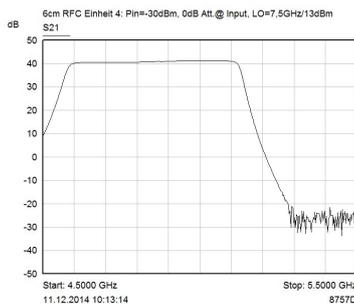
- RFC 4; ZF-Verstärker RA46 im Gehäuse CRA46 ersetzt

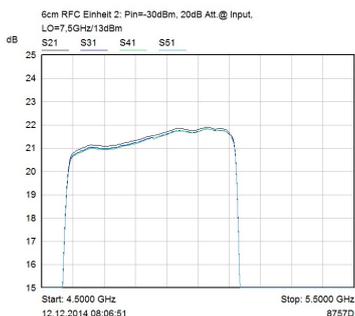
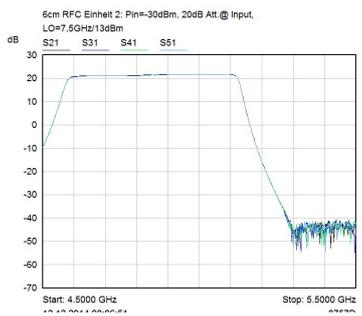
- RFC 2; 4-fach Powerdivider Lötrest von Leiterbahn genommen (→Unsymmetrische Ausgänge)
