**6cm RX (4,5 - 5,1GHz):****Empfänger wg. Instabilitäten außer Betrieb genommen (RK am 12.4.2018)**

From:  
<https://eff100mwiki.mpifr-bonn.mpg.de/> - **Effelsberg 100m Teleskop**

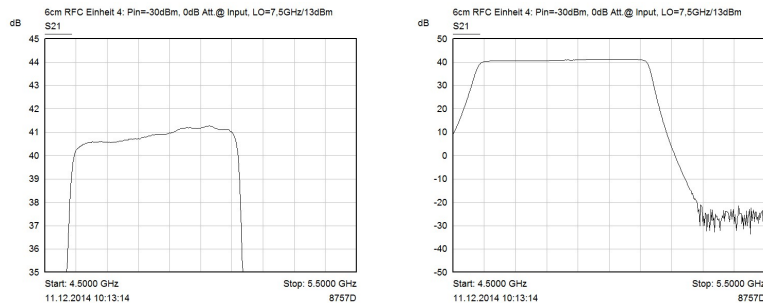
- RFC 4; ZF-Verstärker RA46 im Gehäuse CRA46 ersetzt

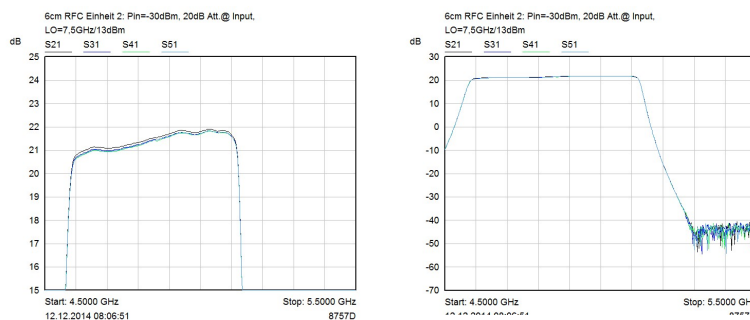
- RFC 2; 4-fach Powerdivider Lötrest von Leiterbahn genommen (→Unsymmetrische Ausgänge)
