6cm RX (4,5 - 5,1GHz):

<https://eff100mwiki.mpifr-bonn.mpg.de/> - Effelsberg 100m Teleskop

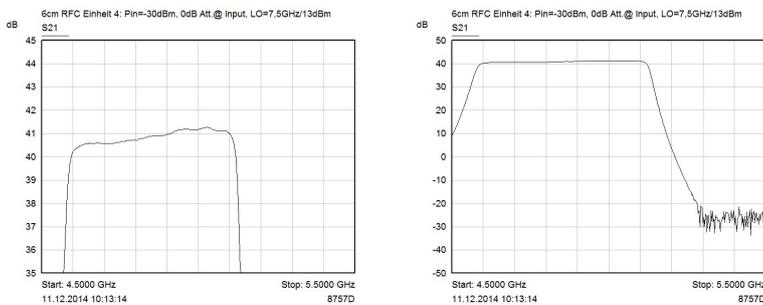
- RFC 4; ZF-Verstärker RA46 im Gehäuse CRA46 ersetzt

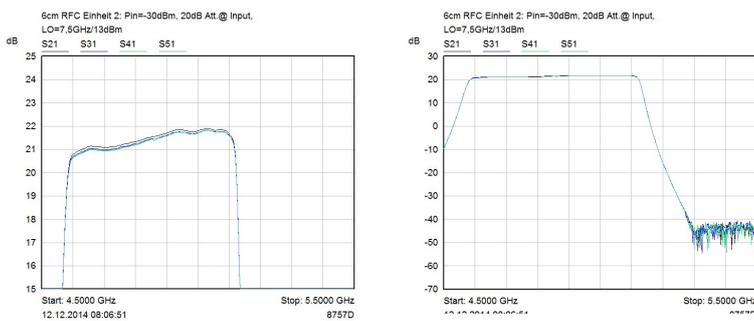
- RFC 2; 4-fach Powerdivider Lötrest von Leiterbahn genommen (→Unsymmetrische Ausgänge)
