Modifikation des P200mm um das Klopfen des Refrigerators zu unterdrücken.

Max-Planck-Institut
für Radioastronomie

Effelsberg, den 14.08.2019

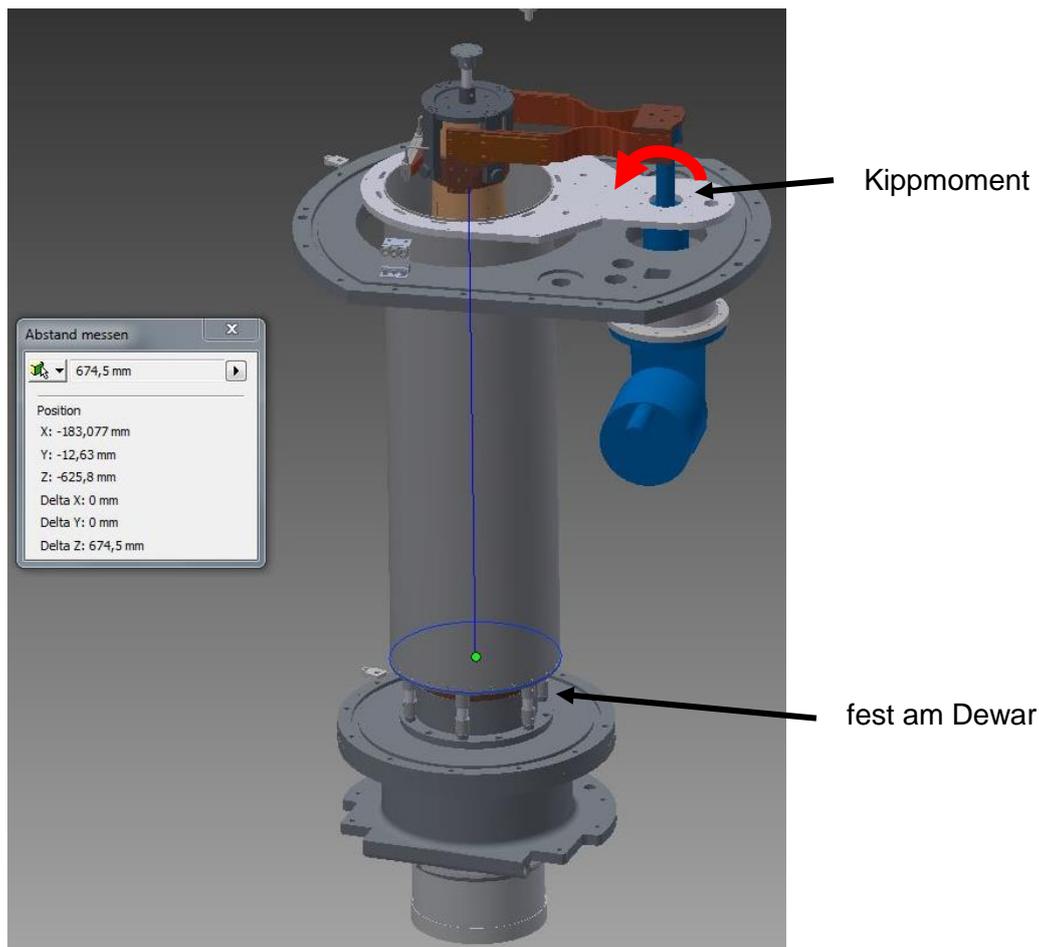
1. Auch der dritte Wechsel innerhalb weniger Wochen brachte keine Besserung, trotz mehrfachen Spülens des He-Systems und Parallelbetrieb mit Kühlfalle.
2. Kein Klopfen im warmen Zustand.
3. Je kälter desto schlimmer wird das Klopfen.
4. Im Teleskop auch kippabhängig.
5. Der Effekt tritt erst seit einem Jahr auf, wird nun immer schlimmer
6. Unabhängig vom Kühlkreislauf; wurde in der PFK und im Labor betrieben.

Schlussfolgerung: muss am Zylinder liegen. Nach eingehender Betrachtung des mechanischen Modells wurde festgestellt, dass bei Kühlung ein Kippmoment auf die Anschlussplatte der ersten Stufe des Kaltkopfes ausgeübt wird. Die Länge des 675mm langen 70K Schild-Rohrs verkürzt sich bei 15K um ca. 4mm gegenüber dem Zustand bei 300K. Da das Rohr an der Fensterseite des Dewars fixiert ist, wirkt sich diese Verkürzung als Kippmoment auf die Befestigungsplatte des Zylinders aus (siehe Skizze).
